Lawineninfo am 08. Jänner 2024

Lawinenabgang Brunensteinerkar / Skilehrerweg (Süd) am 07.01.2024

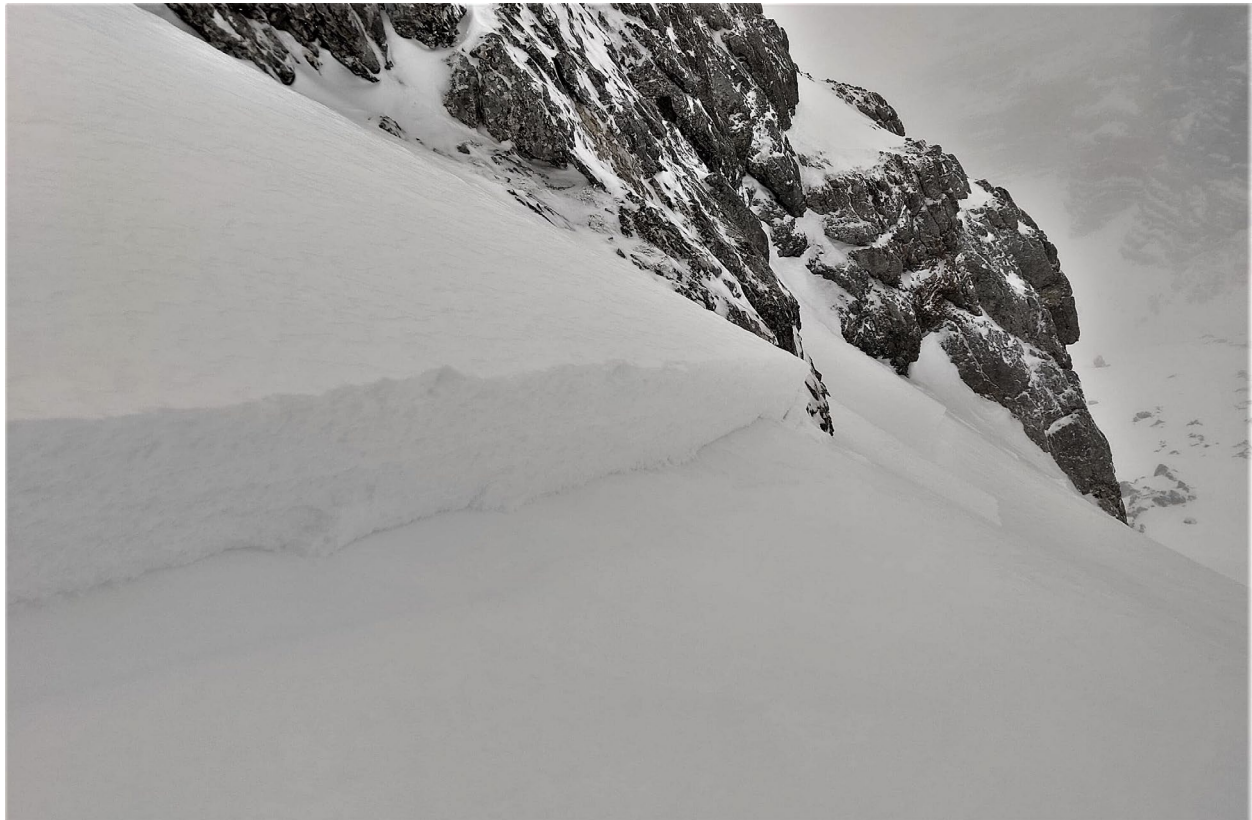
Beim Aufstieg (mit großen Sicherheitsabständen) in Richtung Skilehrerweg lösten drei Skitourengeher auf ca. 2150 Meter Seehöhe im Brunensteinerkar eine **Schneebrettlawine** aus.

Die **Bruchfortpflanzung** und somit die Ausbreitung der Lawine war innerhalb kürzester Zeit enorm und somit erreichte das Ausmaß der Lawine ca. 250 Meter und 100 Meter Breite. Die zwei hinteren Mitglieder wurden augenblicklich von der Lawine erfasst und bis zum Auslauf und Stillstand der Lawine mitgerissen. Beide überstanden den Abgang komplett unverletzt und es wurde zudem kein Material verloren.

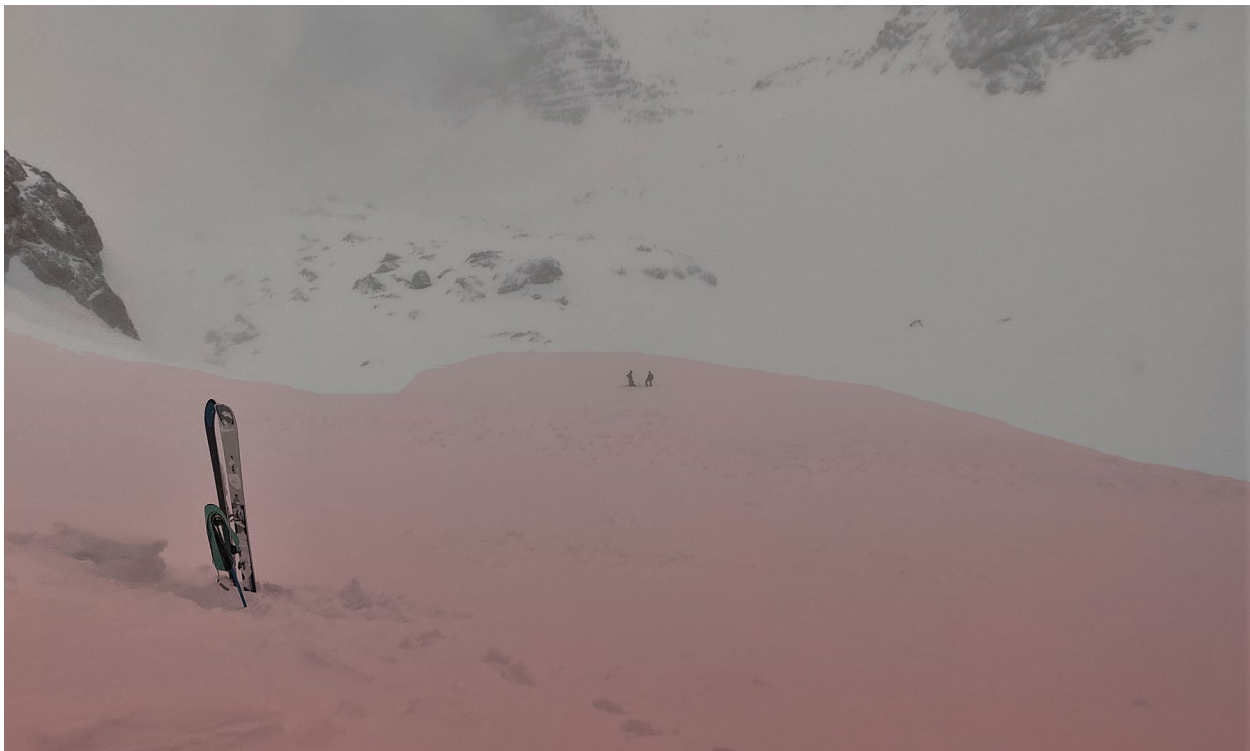
Die zwei hinteren Skitourengeher wurden erfasst, wobei der Mittlere noch versuchte aus dem Brett auszufahren, und die kompletten **250 Meter** bis in das flache Gelände mitgerissen.

Keiner der beiden war zu einem Zeitpunkt unter der Oberfläche und auch am Ende nicht teilverschüttet. Das Volumen der Lawine stammte fast nur von den letzten Metern vor dem Felsaufschwung und reichte somit nicht für eine Verschüttung aus.

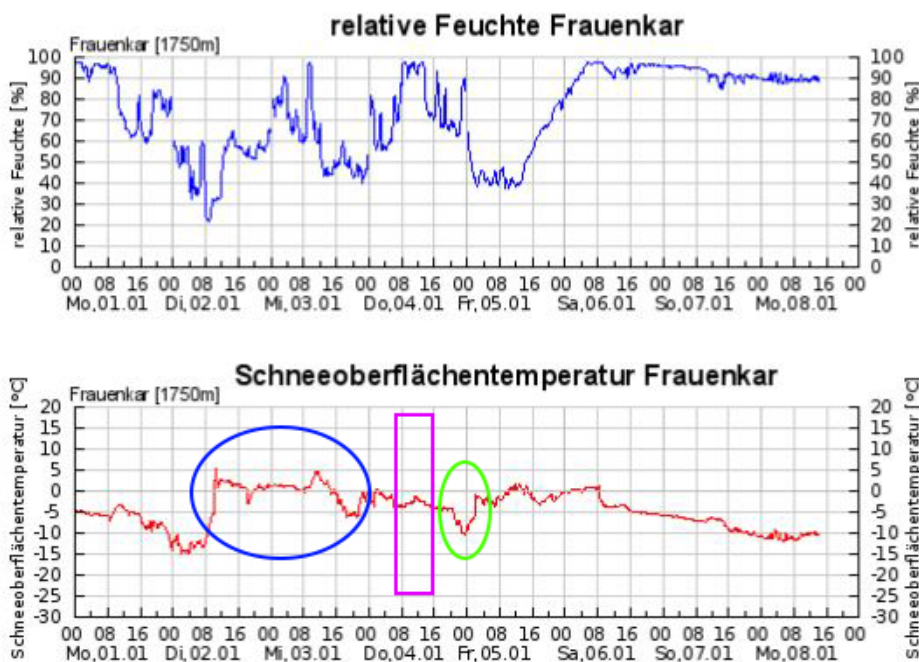
Messtation Frauenkar KW1

Dienstag und Mittwoch verlaufen ungewöhnlich **warm** und auch die relative Feuchte steigt teilweise auf beinahe 100%. Die Schneeoberfläche **taut** oberflächlich an. Gegen Ende des 03.01 **kühlt** die Schneeoberfläche wieder aus und es entsteht eine kleine **dünne Kruste** an der Oberfläche. Am Donnerstag (04.01) regnet es im Tal und in der Höhe kommt nur wenig Neuschnee zusammen. (wenige Zentimeter). Der entscheidende Zeitpunkt ist nun der 05.01 in den Morgenstunden. Die **Oberflächentemperatur** sinkt Freitag Früh markant ab und erreicht bis zu **minus 14 Grad** (Tauplitz). Die geringe Schneemächtigkeit (oberhalb der dünnen Kruste) wird im nu **aufbauend** umgewandelt und trotz auch in den meisten Bereichen den warmen Temperaturen am Freitagnachmittag. Am Samstag 06.01 schneit es auf diese entstandene Schwachschicht bzw. wird auch Tribschnee darüber abgelagert.

Blauer Kreis:
Wärmeperiode (02.-03.01)
sowie Abkühlung am Abend

Violettes Rechteck:
Schneefall (gering) am 04.01

Grüner Kreis:
Abkühlung auf -10 Grad
(Oberfläche) = Reifbildung

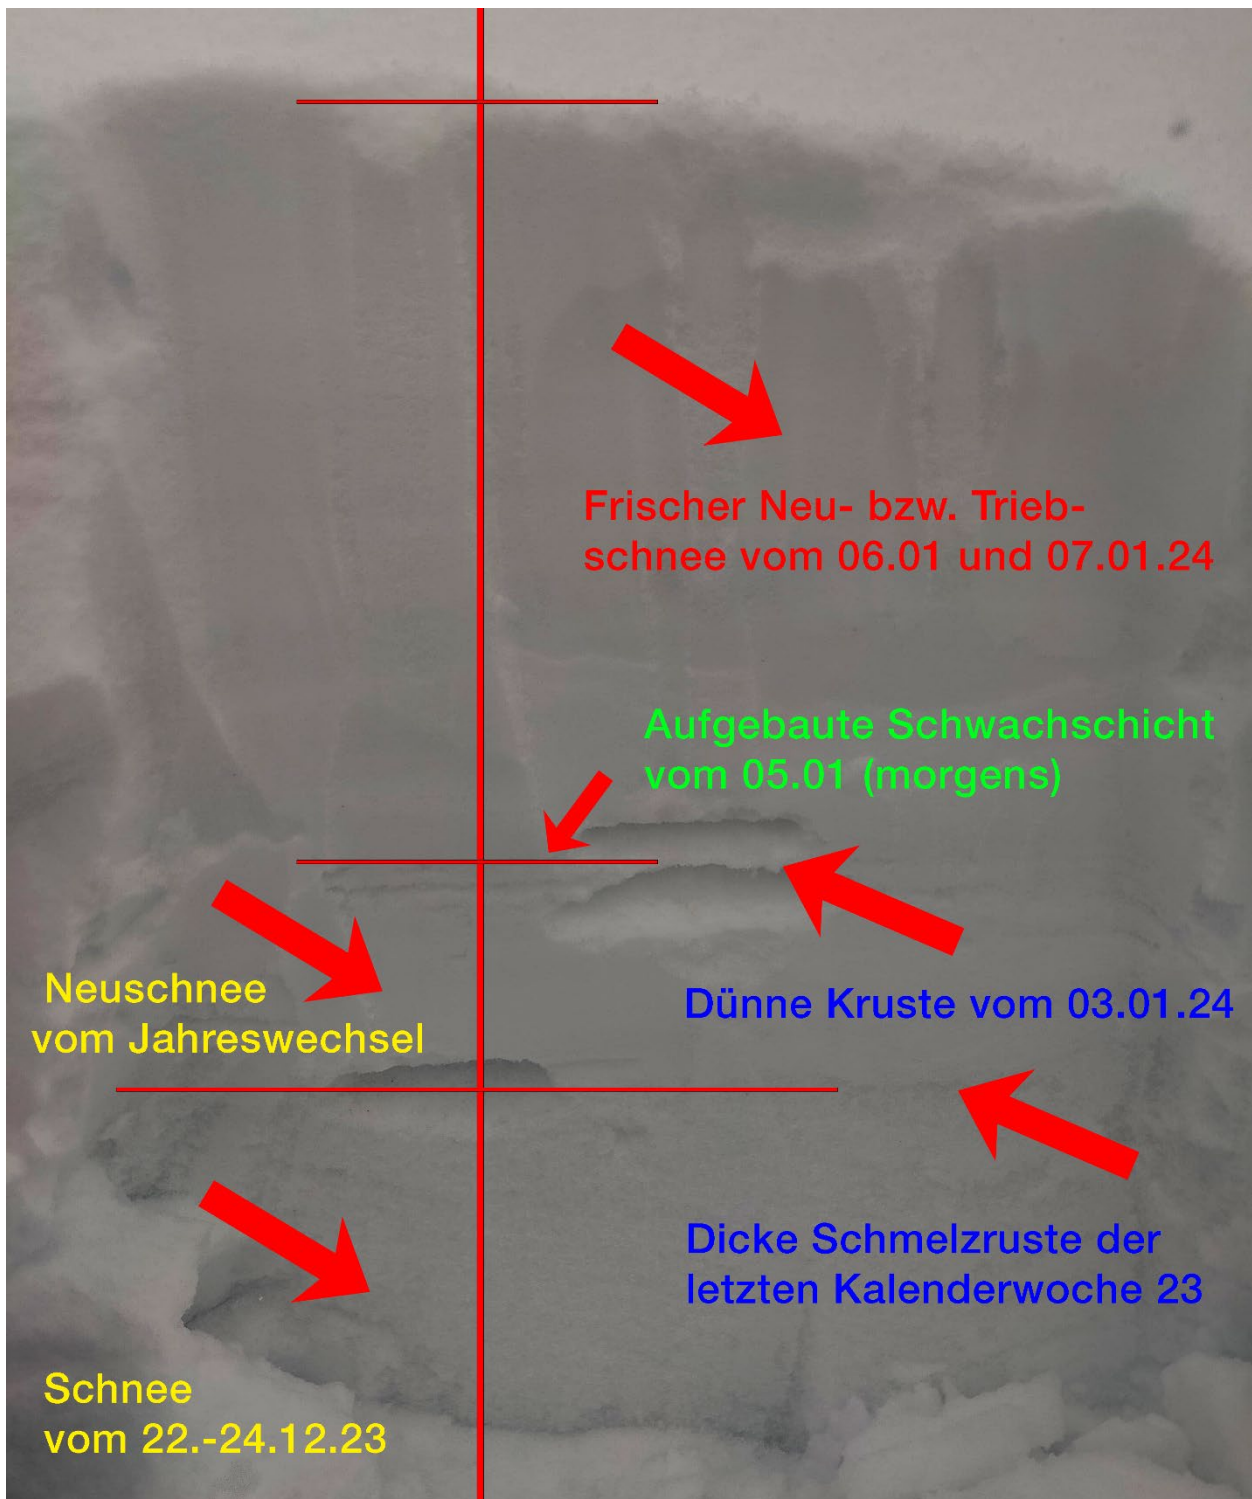
Eine derartige Ausbreitung des Bruchs (mindestens 100m, durch Mulden und über Wellen) hätte ohne dieser **aggressiven** Schwachschicht nicht stattgefunden und es wäre vermutlich nur eine Auslösung der Tribschneelinse aus dem oberen Bereich möglich gewesen.

Bei den Stabilitätstests (Kleiner Block Test) wurde bei der ersten mittleren Belastung (bei allen Tests) ein glatter Bruch erzeugt. Alle Eigenschaften für LWD1 wurden erfüllt = **ungünstig**.
Leichter und glatter Bruch, Weiches darüber liegendes Brett, dünne Schwachschicht mit großen Kristallen und Position des Problems innerhalb des ersten Meters.

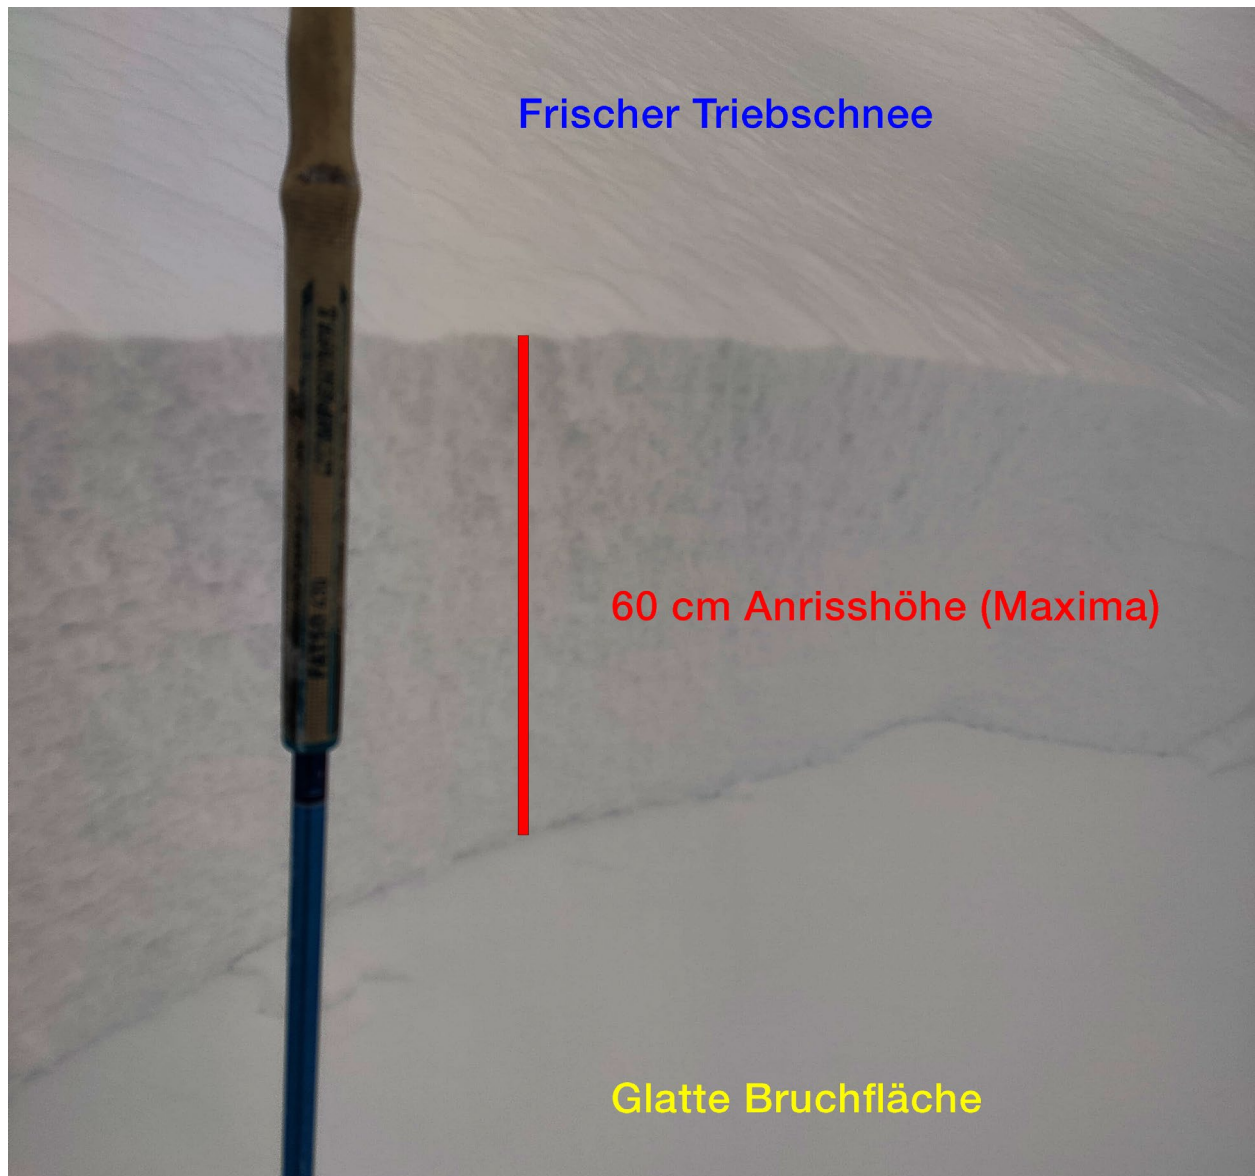
Dieses Problem wurde am 08.01 auch auf 1700 hm im Glöcklkar (**Nordseitig**) gefunden und die Stabilitätstest lieferten dasselbe Ergebnis. Vermutlich besteht dieses Problem derzeit in allen Expositionen über der Waldgrenze. Es handelt sich somit um ein **Altschneeproblem** das durch die prognostizierte Kälte in den nächsten Tagen **nicht** an Aggressivität verliert. Am morgigen 09.01 (Beginn der Schönwetterphase) ist allgemeine Vorsicht oberhalb der Waldgrenze angebracht. Kleine Block Tests am Beginn von großen Hängen sind unbedingt zu empfehlen. Achtung: ECT Tests haben **keine** verwertbaren Informationen geliefert!
